San. Haus „Spiegelberg“, CH-8340 Hinwil–Wernetshausen 700 m ü. M. Bauherr: A. Züst

Sanierungs- und Energiekonzept, Statik, Wärmedämm- und Verputztechnik: Paul Bossert
Arch.- & Ing.- Büro, Rainstr. 23, CH-8955 Oetwil a. d. Limmat paul.bossert@greenmail.ch

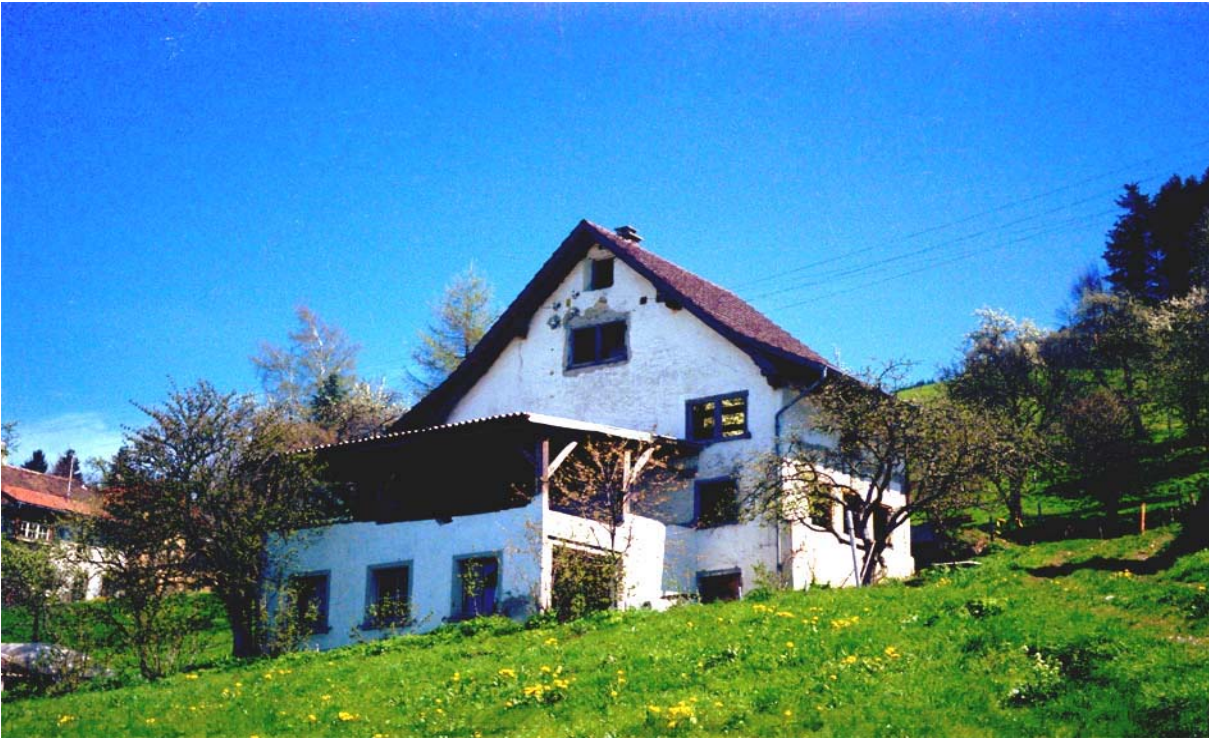
Blick von Süd-West: Gebäudezustand 1976

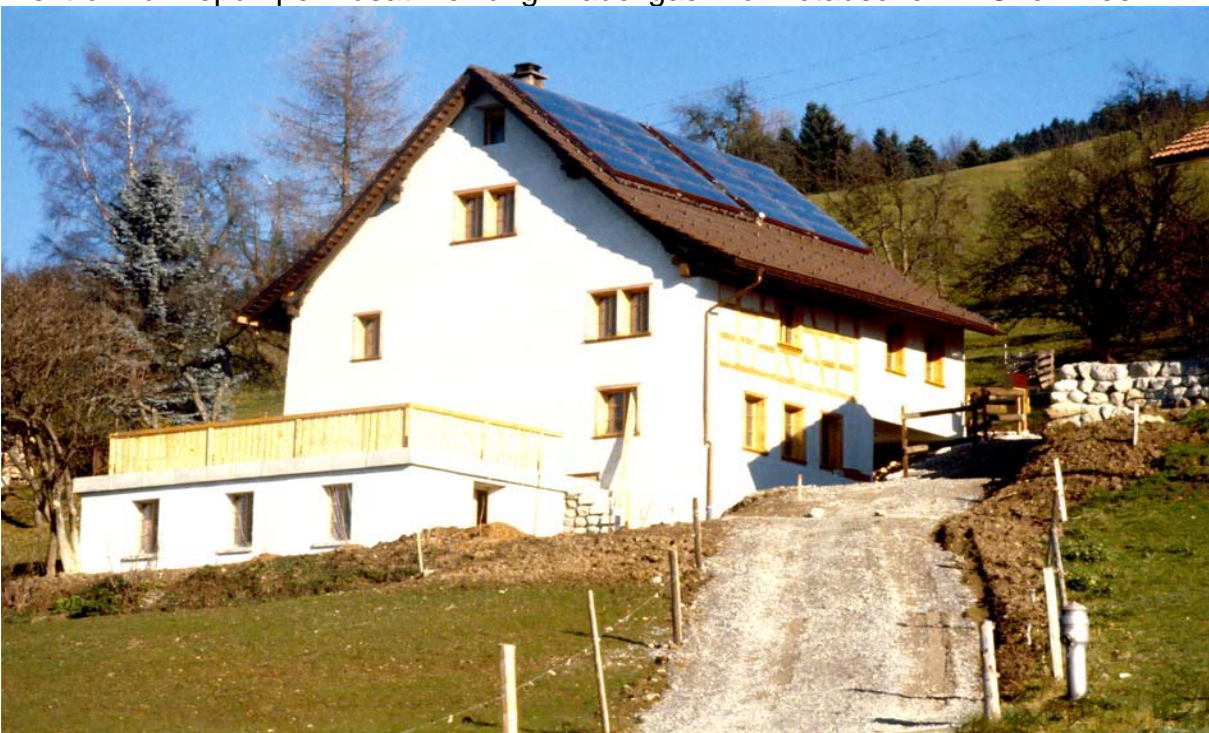
Blick von Süd-West: Gebäudezustand nach der Sanierung 1978

Dach: Auf-Sparrendämmung mit 10 cm Kork, Ziegeleindeckung ohne Unterdach.

Wände: Wärmedämmung mit Hartschaum-Leichtbeton, konventionell verputzt.

Fenster: IV-Holzfenster in Fichte, lasiert.

Heizung: WW-Solar-Kollektoren auf Hoch-, Mittel- und Niedertemperatur-Speicher mit Elektro-Wärmepumpe. Zusatzheizung: Rauchgas-Wärmetauscher im Cheminee.

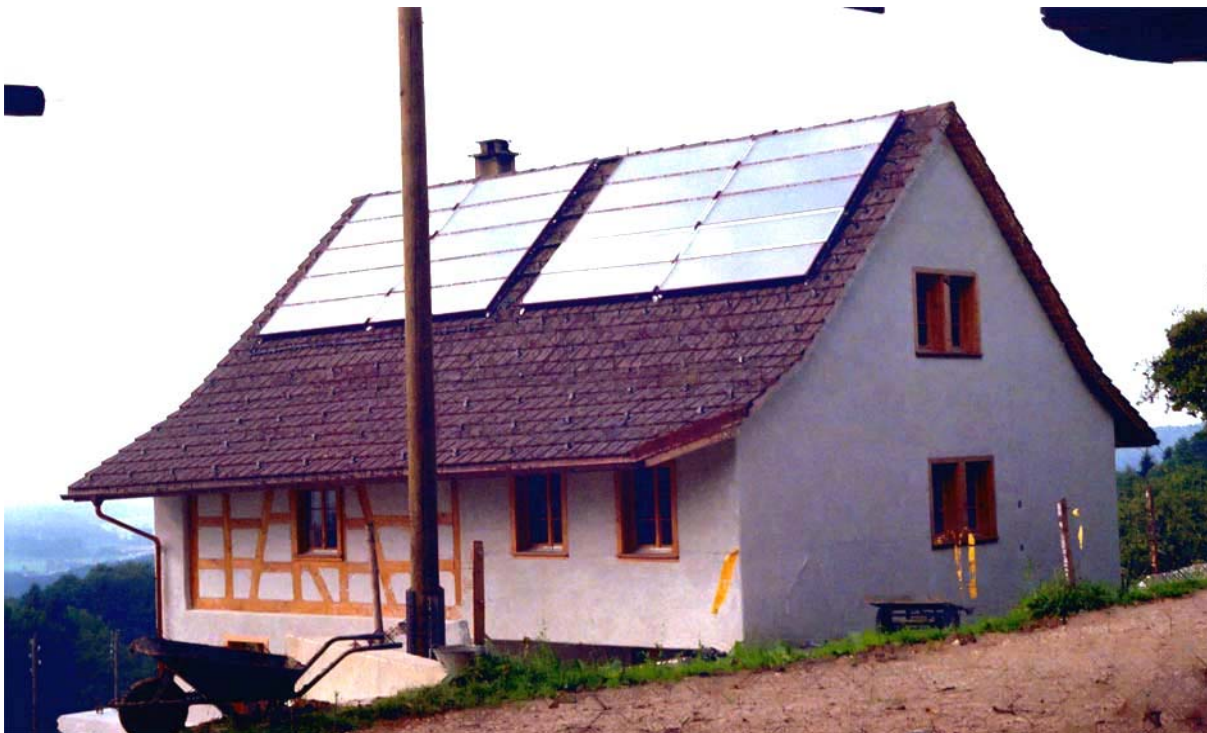
Blick von Süd-Ost: Gebäudezustand 1978

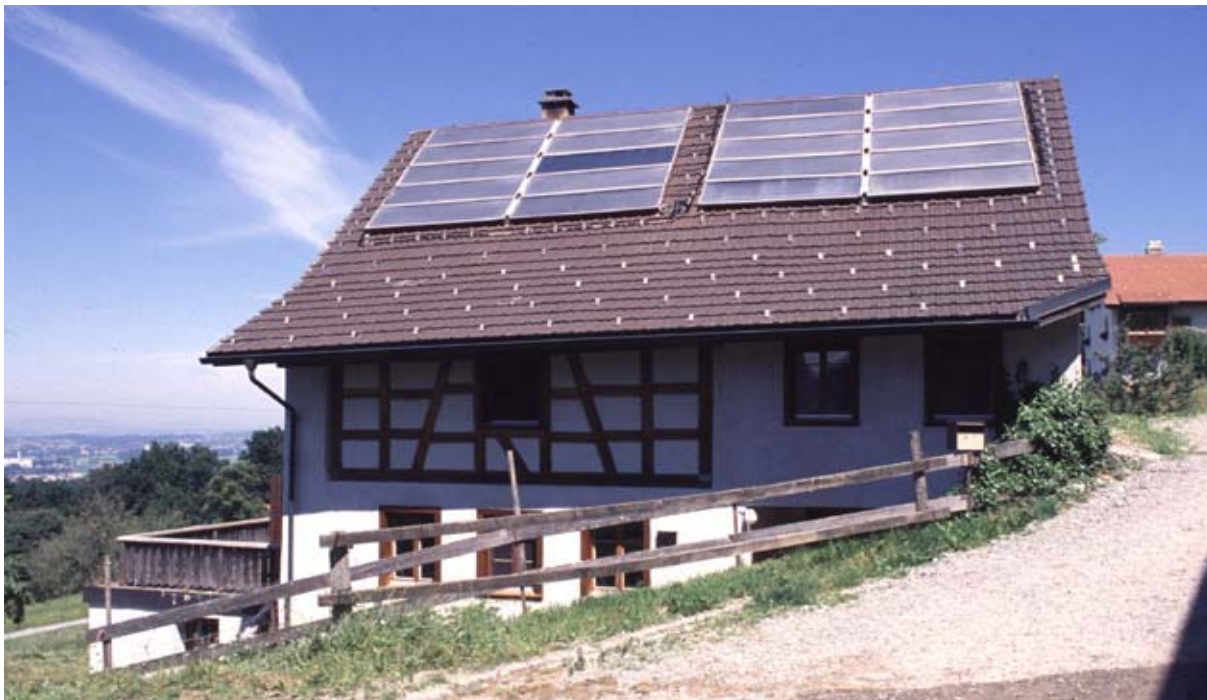
Blick von Süden: Gebäudezustand Juli 2004

WW-Kollektoren liefern nur noch Energie für WarmWasser, falls die Sonne scheint?
Es fallen hohe Unterhaltskosten an! Bereits sind schon wieder 3 Kollektoren defekt. Die Cheminee-Zusatzheizung mit Rauchgaswärmetauscher ist ineffizient. Zudem muss/sollte der Wärmetauscher nach jedem Betriebseinsatz gereinigt werden. Die Wasserspeicher und die ursprüngliche Elektro-Wärmepumpe wurden schon vor Jahren stillgelegt. Zu Heizzwecken wurde vor einigen Jahren eine Erdsonden-Wärmepumpenheizung installiert.

Fazit: Gebäudehülle und Funktion derselben – bis auf wenige Kleinigkeiten – nach 27 Jahren in Ordnung. Für die solare Energienutzung gilt: Ausser Spesen nichts gewesen!
CH-8955 Oetwil a. d. Limmat, 15. Juli 2004
